# Dossier Technique Immobilier

Numéro de dossier : 24/52280/FLAMAND  
Date du repérage : 12/03/2024

Localisation du ou des bâtiments :  
Département : ....**Bouches-du-Rhône**  
Adresse : .....**19 Rue Baudanoni**  
Commune : .....**13200 ARLES**  
**Références cadastrales non  
communiquées**  
Désignation et situation du ou des lots de  
copropriété : **Ce bien ne fait pas partie  
d'une copropriété**  
Périmètre de repérage :  
**Ensemble de la propriété**

# Résumé du Dossier de Diagnostics Techniques

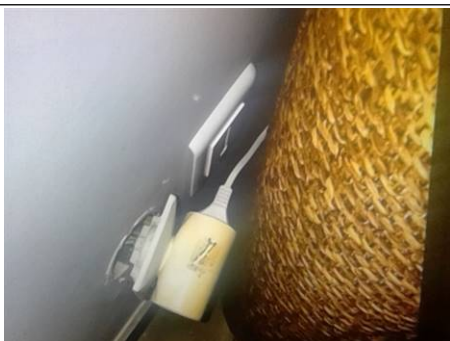
Photo PhEle001  
 Libellé du point de contrôle : B8.3 e Au moins un conducteur isolé n'est pas placé sur toute sa longueur dans un conduit, une goulotte ou une plinthe ou une huisserie, en matière isolante ou métallique, jusqu'à sa pénétration dans le matériel électrique qu'il alimente.

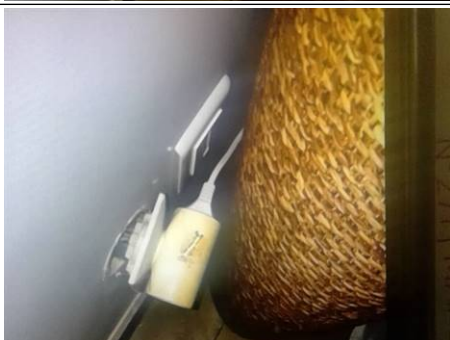
Photo PhEle002  
 Libellé de l'anomalie : B7.3 a L'Enveloppe d'au moins un matériel est manquante ou détériorée.  
 Remarques : Présence de matériel électrique en place dont l'enveloppe présente des détériorations ; Faire intervenir un électricien qualifié afin de remplacer les matériels présentant des détériorations
